Go West

SANIERUNG I. Bei in die Jahre gekommenen Verkehrsinfrastrukturprojekten ist oft eine umfassende Sanierung notwendig. Wenige sind dabei so im Fokus wie die Wiener Westausfahrt. Von Kristof Lutz

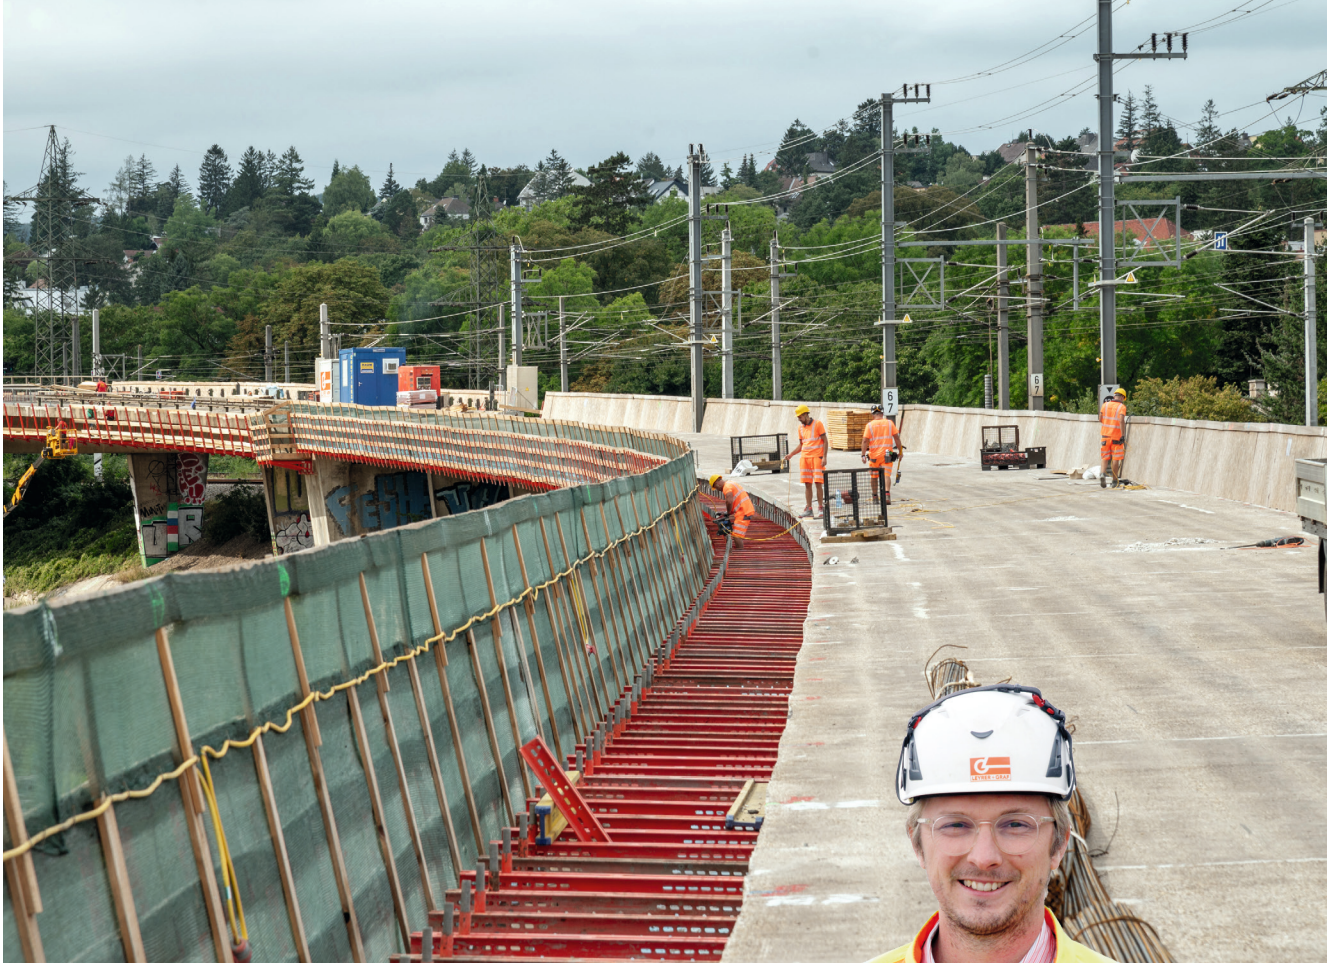
Aktuell werden die Tragwerke der Wiener Westausfahrt umfassend saniert.

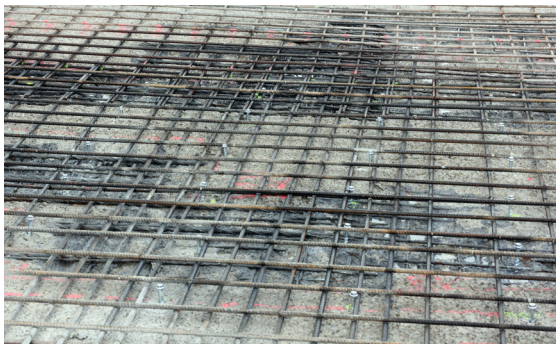
Um die im Fahrbahnbetrieb aufkommenden Schubkräfte im Auflagerbereich adäquat aufnehmen und ableiten zu können, werden zwischen Aufbotten und Bestand dementsprechende Verdübelungen eingebracht.

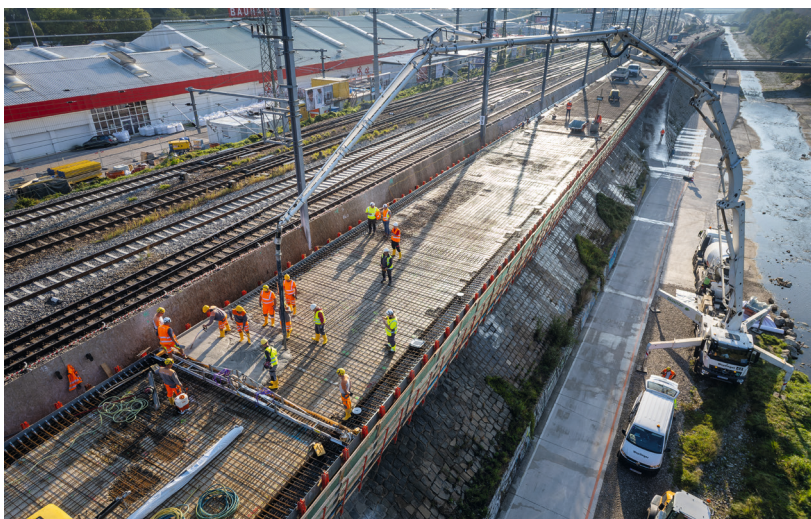
Die Linienbaustelle grenzt stadtauswärts auf der rechten Seite direkt an die ÖBB-Bahnstrecke – im linken Bereich liegt der Wienfluss mit einem Fuß- und Radfahrerweg.

Die Linienbaustelle mit einer Gesamtinstandsetzungsfläche von 12.400 m² erstreckt sich über eine Länge von rund 1.370 m. Stadtauswärts grenzt auf der rechten Seite die ÖBB-Bahnstrecke direkt an die Baustelle an, im linken Bereich liegt der
